JAC創立100周年記念国内登山(中央分水嶺踏査)の山行報告書

| 分水嶺区分 | E520八風山分岐~E523物見山~E527内山峠 | (3) 山行日: | 2004年 | 6月 | 5日 | (4) 天候: | 快晴 |

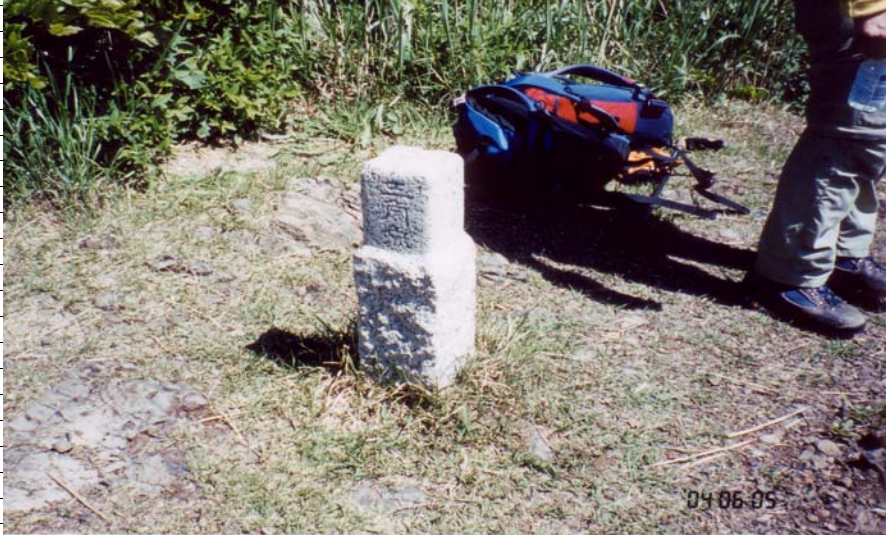
| 上記(6)の地点コードを<br>記入してください | 点名 | 等級 | 方位 | 保存<br>状況 | 特記事項 |
|---|---|---|---|---|---|
| E524G | 物見岩 | 4 | 13° 東偏 | 地上に露出 | 等級文字面は北向きになっていた。東偏20° なので、偏差値7° を引いた。 |

| 写真説明: ほとんど地上に露出してしまった物見岩の4等三角点。文字面が北向きになっていた。 |

ほとんど地上に露出してしまった物見岩の4等三角点。文字面が北向きになっていた。
