JAC創立100周年記念国内登山(中央分水嶺踏査)の山行報告書 九州-(043)

(1)担当支部:	東九州支部	(2)記載者氏名:	飯田 勝之	会員番号:	10912	事務局整理記入欄	東九州 - 33
分水嶺区分	K0785平治岳 ~ K079大船山		(3)山行日:	2006年	4月	23日	(4)天候 晴

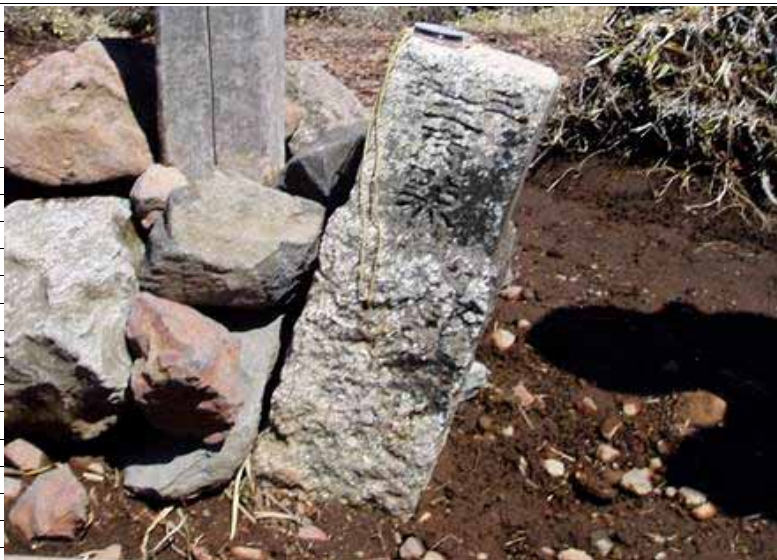
上記(6)の地点コードを 記入してください	点名	等級	方位	保存 状況	特記事項
K0785	平治岳	3	傾く	可	山頂の地面が三角点埋設時より下がり40センチほど浮き上がり傾いている(写真)
K079	大船山	3		無し	三角点石柱はなくなり、山頂の石に銅の円盤が埋め込まれているだけ

平治岳、大船山ともに山頂の地面は年々削り取られており、昭和40年代以前に比べて平治岳は40~50cm、大船山は1m以上山頂の地面が低くなっていると思われる。

平治岳山頂の三角点

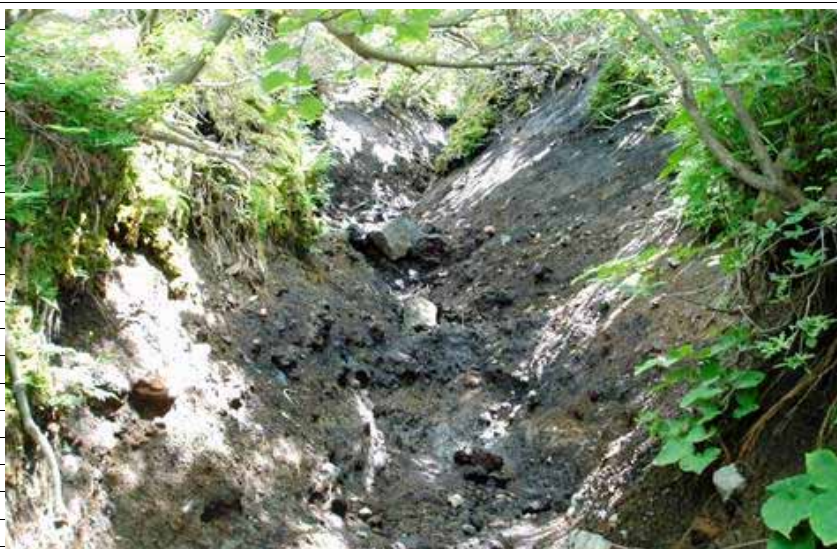
大船山の北の稜線は登山道が流水により削り込まれて小さな谷状になり、分水嶺稜線を斜断しているため、地形上は大分川に流れるべき水が、登山道を伝って筑後川へと流れるように、流域変更をもたらしている。(写真)

大船山北の稜線の登山道(稜線の端を切って大戸越に下っている)
